(11) 特許出願公開番号
特開2003-83019
(P2003-83019A)

ヤンマー株式会社

(54) 【発明の名称】 内燃機関のシリンダライナ内側壁面注油構造

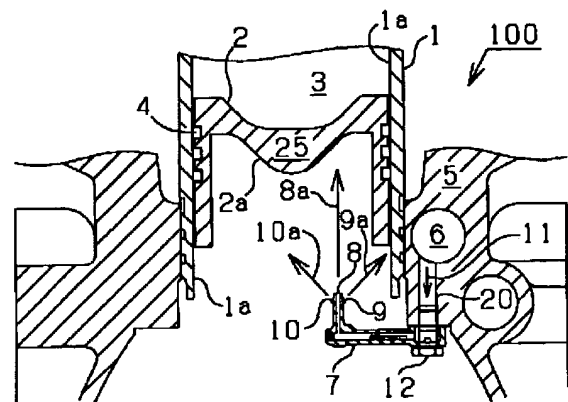
【発明の実施の形態】図1は、本発明を実施した内燃機関100の縦断部分正面図である。図1に示すように内燃機関100において、シリンダブロック5に装着されたシリンダライナ1の内周壁面1aに沿ってピストン2が往復移動可能に設けてある。ピストン2の頂壁25、シリンダライナ1の内周壁面1a及び図示しないシリンダヘッドの下面とで燃烧室3が形成されており、燃烧室3の容積はピストン2が往復移動するにつれて変動す

【0007】ピストン2の外周側面にはピストンリング4が設けてあり、このピストンリング4がシリンダライナ1の内周壁面1aと密着しながら摺動して燃烧室3の気密を常時保っている。

【0011】またノズル部22は、本体19の左端に直立姿勢で固着されており、内部に通路24が設けてある。本体19には本体19の通路18とノズル部22の通路24とを連通させる孔が設けてある。さらにノズル部22の先端（上端）には潤滑油を噴射する主噴口8と副噴口9、10とが設けてある。主噴口8は真上（あるいはピストン2の裏面方向）を向いており、副噴口9、10は斜め上方に向けて設けてある。

【0012】したがって、主噴口8から噴射される潤滑油8aは、真上方向（ピストン2の裏面方向）に向かって飛散してピストン2の頂壁25の裏面2aに到達し、頂壁25を冷却する。また、副噴口9、10から噴射される潤滑油9a、10aは、シリンダライナ1の内周壁面1aに向かって飛散し、ピストン2が上昇している間に潤滑油9a、10aは内周壁面1aに付着する。

【0013】この潤滑油噴射ノズル7の円筒部21の貫通孔17をボルト12で下方から貫通させ、ボルト12のねじ部12aをシリンダブロック5の連絡通路20に設けた雌ねじ部16に螺合させることにより、図1に示すように潤滑油噴射ノズル7はシリンダブロック5に固着される。

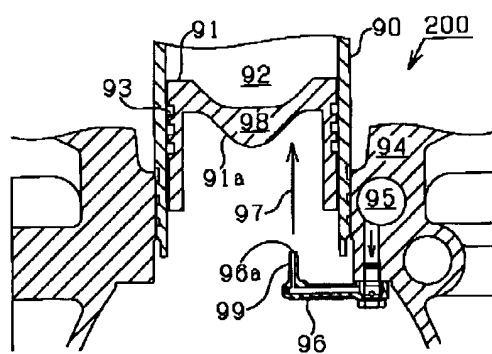
【図3】

【従来の技術】図3は、従来の内燃機関200の縦断部分正面図である。シリンダブロック94に装着されたシリンダライナ90の内周壁面に沿ってピストンリング93を備えたピストン91が往復移動可能となっており、ピストン頂面とシリンダライナ90の内周面及び図示しないシリンダヘッドの下面とで燃烧室92が形成されている。この燃烧室92において燃烧が行われ、内燃機関200の運転が行われる。シリンダブロック94には潤滑油通路95が設けてあり、この潤滑油通路95から供給される潤滑油は、潤滑油噴射ノズル96の噴口96aから潤滑油97としてピストン91の裏面91aに向けて噴射され、高温のピストン91の頂壁98を冷却するようになっている。

【0003】ところで昨今の内燃機関200の高出力化に伴い、ピストンリング93とシリンダライナ90の内周壁面間の摩擦が激しくなる傾向があり、従来のように両者の間に潤滑油を供給しない構成では、メンテナンス間隔が短くなってしまう。
